RAPORT KOMISJI Z POSTĘPOWANIA WYJAŚNIAJĄCEGO

w sprawie ustalenia przyczyn i okoliczności katastrofy budowlanej gazociągu wysokiego ciśnienia DN500 Poznań-Rogoźno, zaistniałej w dniu 26 stycznia 2018 r. w miejscowości Murowana Goślina, w powiecie poznańskim, woj. wielkopolskim, przeprowadzonego przez Wielkopolskiego Wojewódzkiego Inspektora Nadzoru Budowlanego w związku z art. 74 ustawy z dnia 7 lipca 1994 r. Prawo budowlane (tekst jednolity: Dz. U. z 2019 r. poz. 1186 ze zm.).

- Poznań, dnia 18 maja 2020 r. -

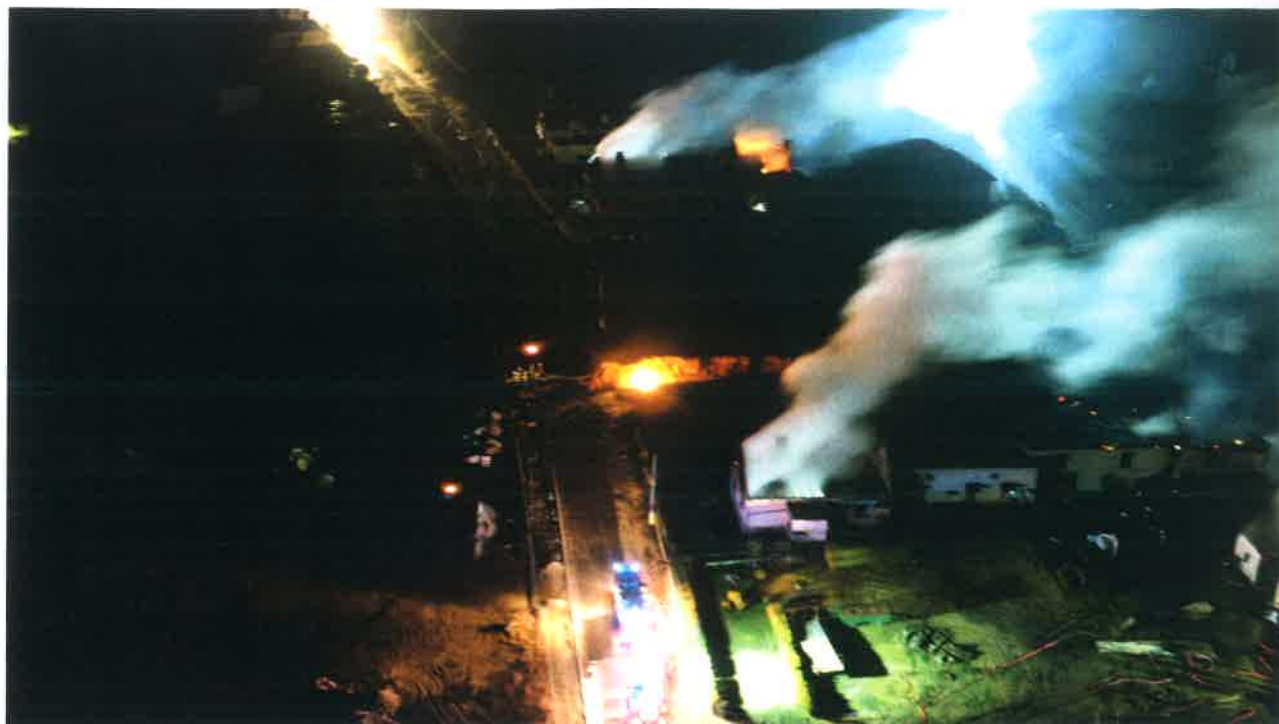
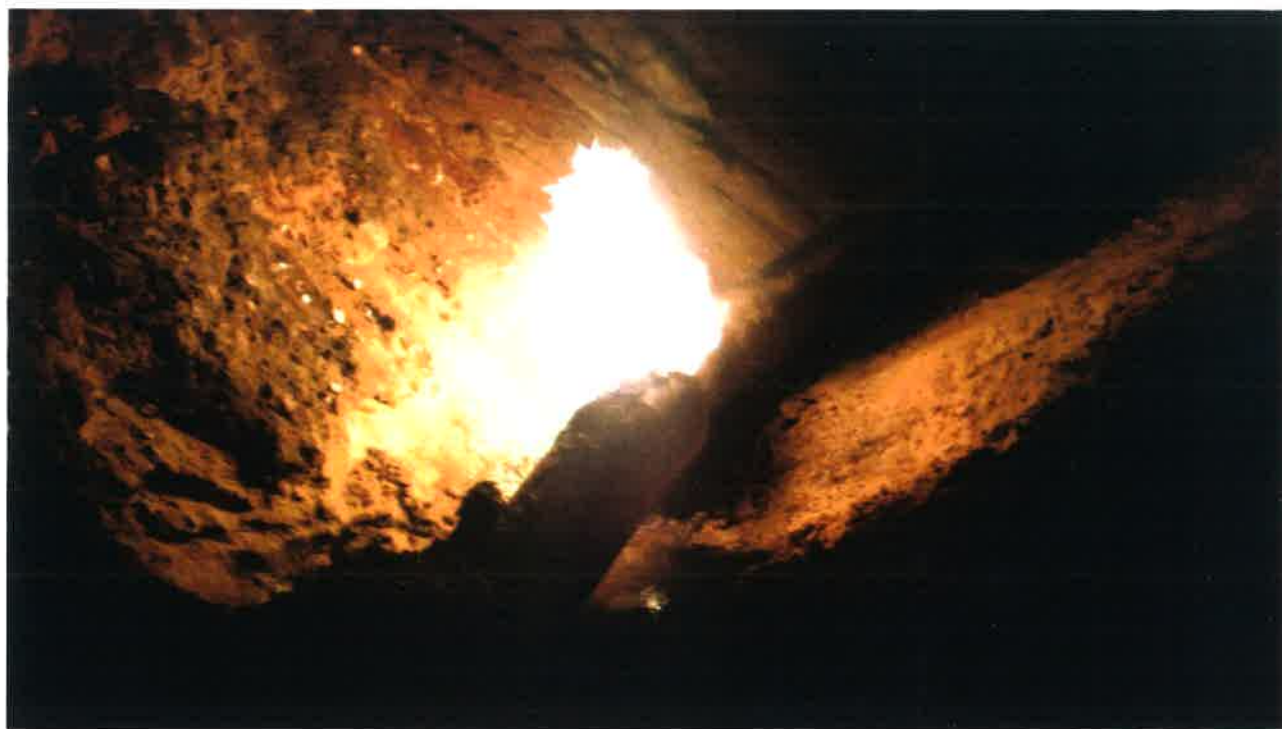
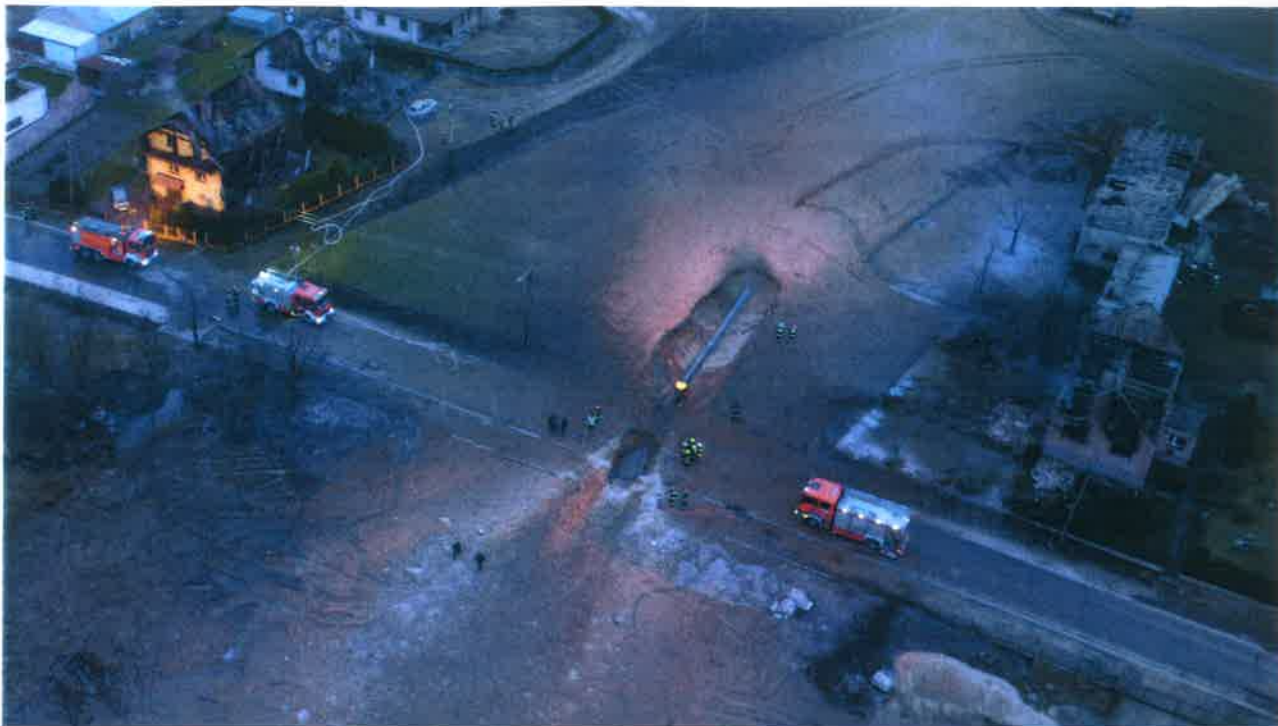
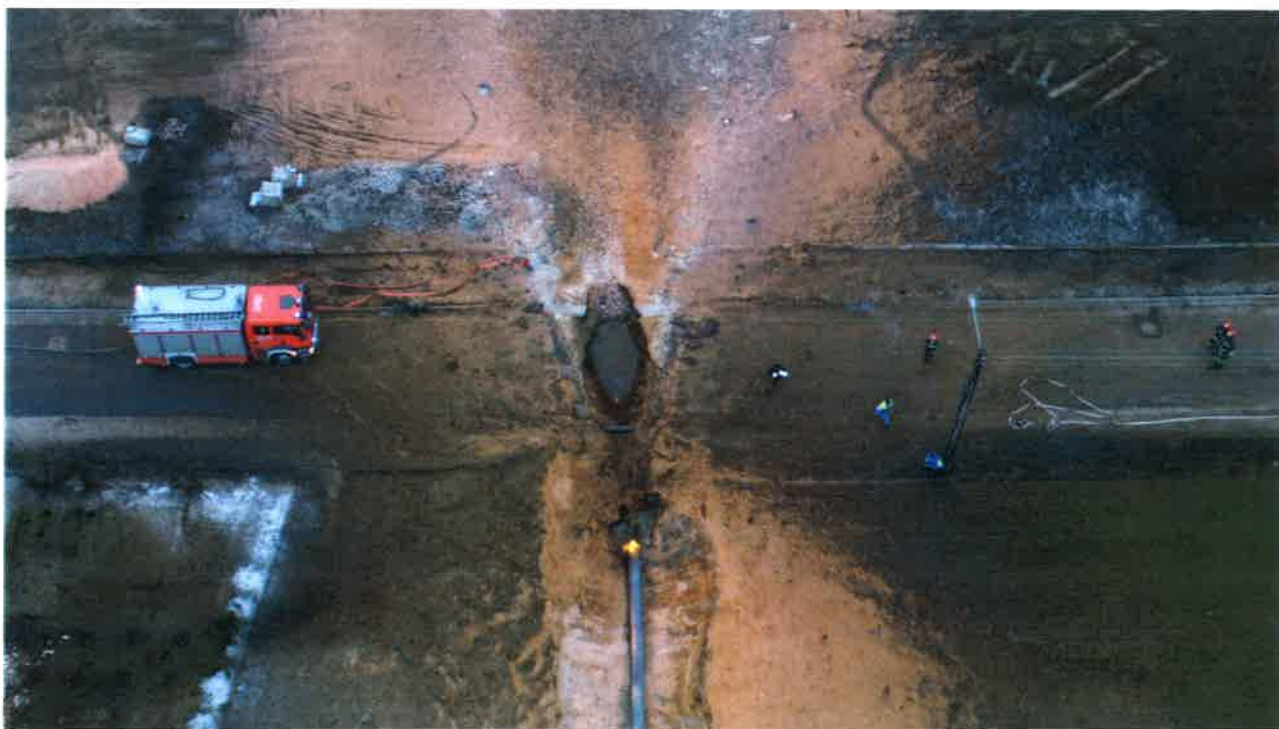
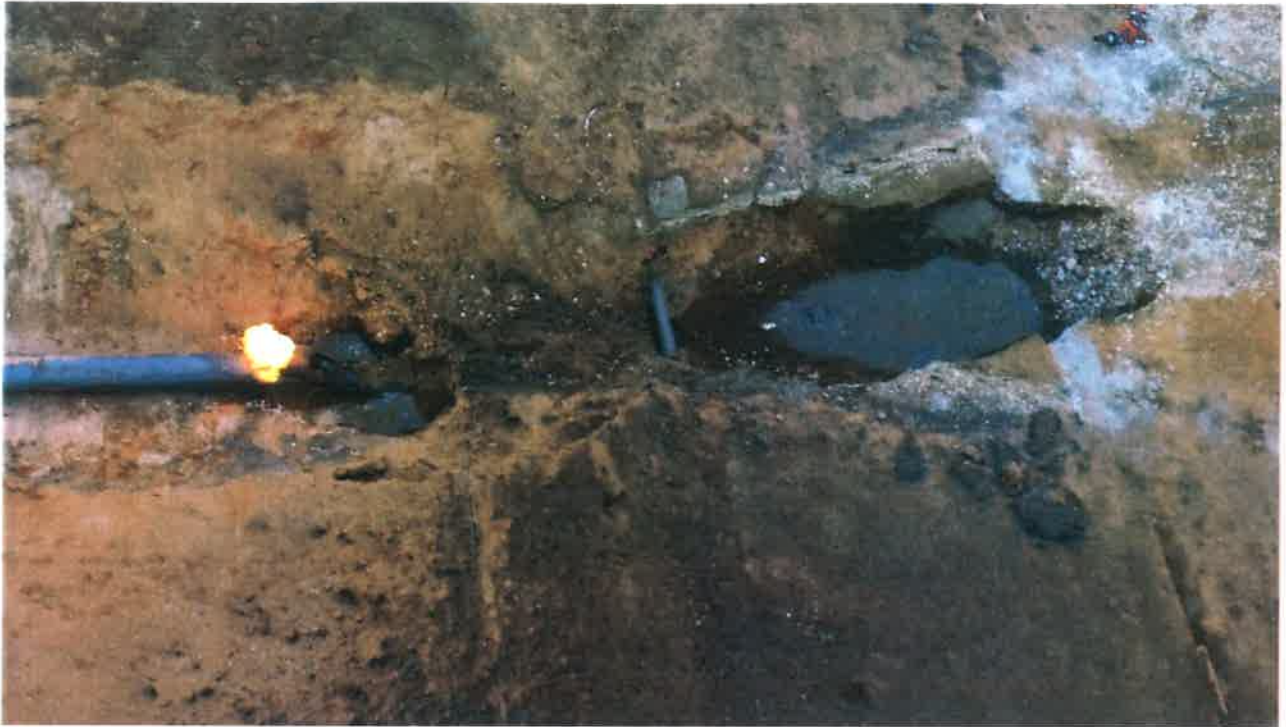
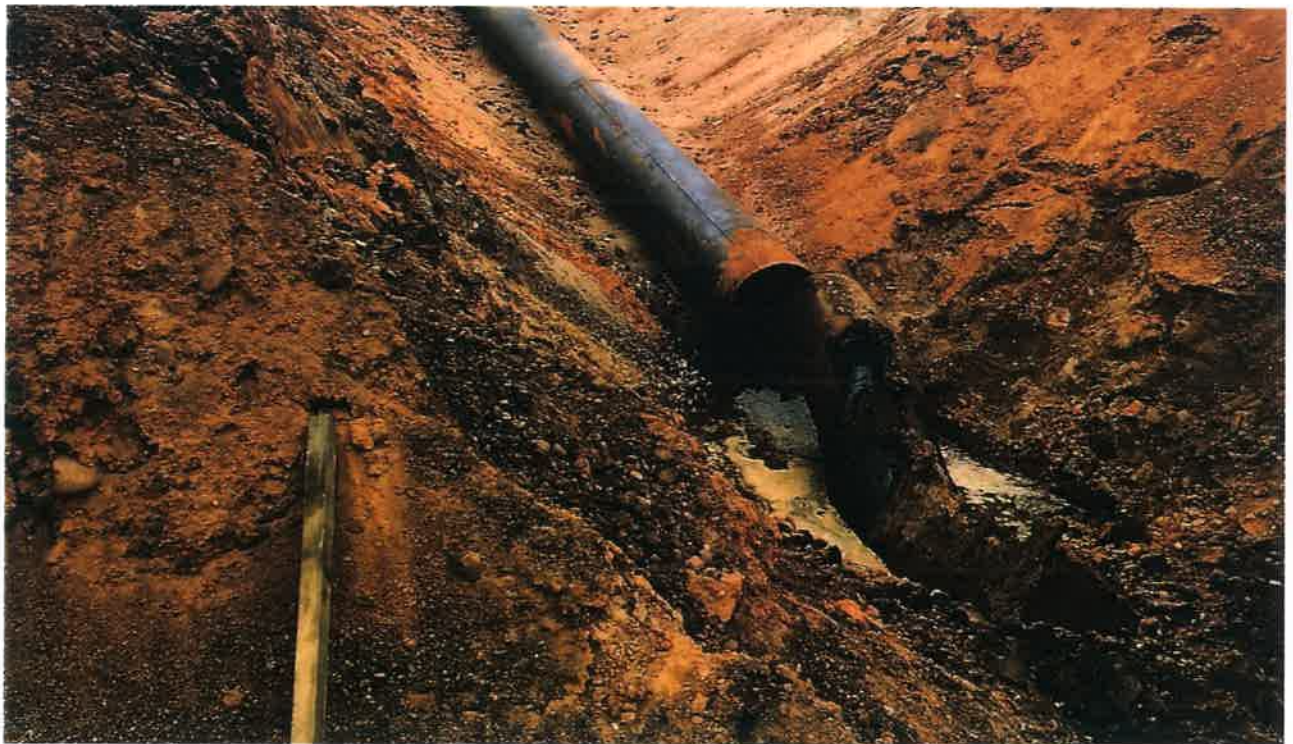
Rys. nr 5. Katastrofa budowlana gazociągu DN500 Poznań-Rogoźno, 26 stycznia 2018 r.

Rys. nr 6. Katastrofa budowlana gazociągu DN500 Poznań-Rogoźno, 26 stycznia 2018 r.

Rys. nr 7. Katastrofa budowlana gazociągu DN500 Poznań-Rogoźno, 26 stycznia 2018 r.

Rys. nr 8. Katastrofa budowlana gazociągu DN500 Poznań-Rogoźno, 26 stycznia 2018 r.

Rys. nr 9. Katastrofa budowlana gazociągu DN500 Poznań-Rogoźno, 26 stycznia 2018 r.

Rys. nr 10. Katastrofa budowlana gazociągu DN500 Poznań-Rogoźno, 26 stycznia 2018 r.

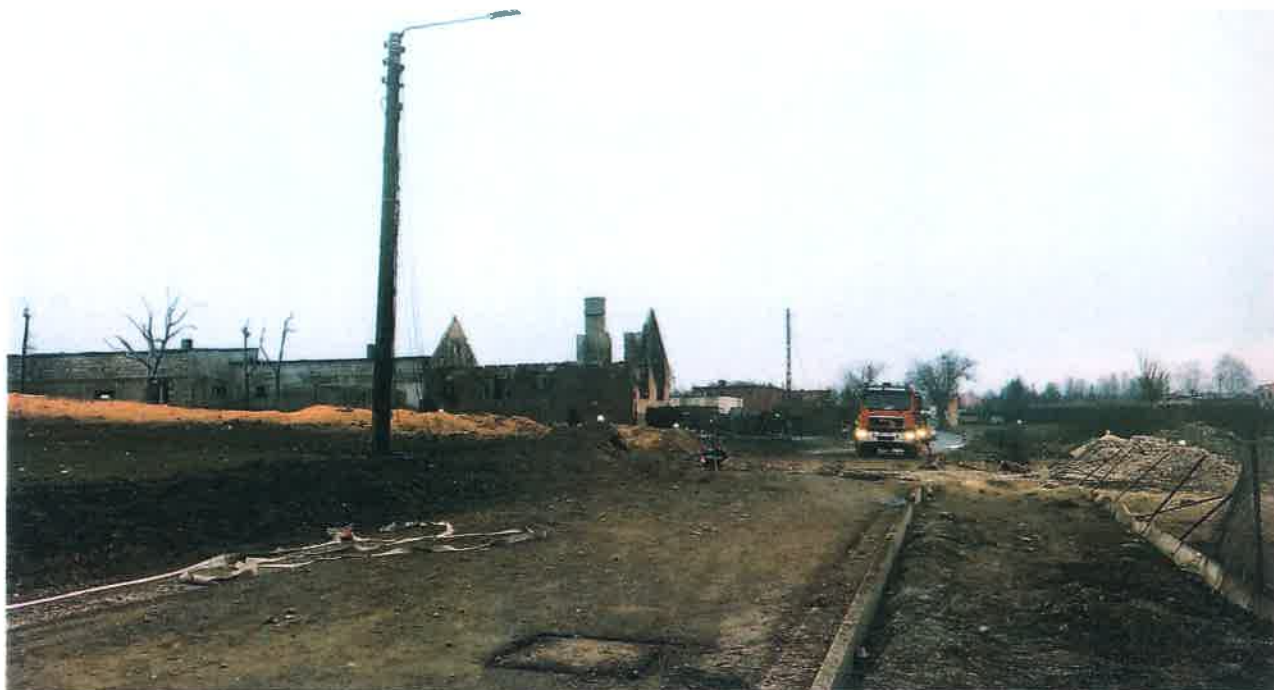
Rys. nr 11. Lokalizacja katastrofy i stan terenu bezpośrednio po jej zaistnieniu, 26 stycznia 2018 r.

- 1) wymianę rur przewodowych gazociągu pomiędzy punktami A i B, wskazanymi na załączniku do ww. opinii technicznej, na dł. 148 m, przy zastosowaniu rur przewodowych o parametrach odpowiednich lub wyższych niż rury pierwotne, zabezpieczenie wspawanych króćcy balonowych DN150 i króćcy „TOR2”, z zapewnieniem badań spawów i izolacji oraz próby ciśnieniowej,
- 2) montaż rury osłonowej na gazociągu pod ulicą Gnieźnińska w Murowanej Goślinie wraz z montażem punktu pomiarowego PR i kolumny wentylacyjnej,
- 3) odbudowę uszkodzonych sieci uzbrojenia terenu: wodociągowej DN100, gazociągu DN200, kanalizacji sanitarnej DN300, napowietrznej sieci energetycznej i innych niezainwentaryzowanych (w przypadku ich wykrycia) w porozumieniu z gestorami,
- 4) odbudowę uszkodzonej drogi powiatowej nr 2393P w porozumieniu z zarządcą drogi,
- 5) uporządkowania terenu po katastrofie budowlanej.

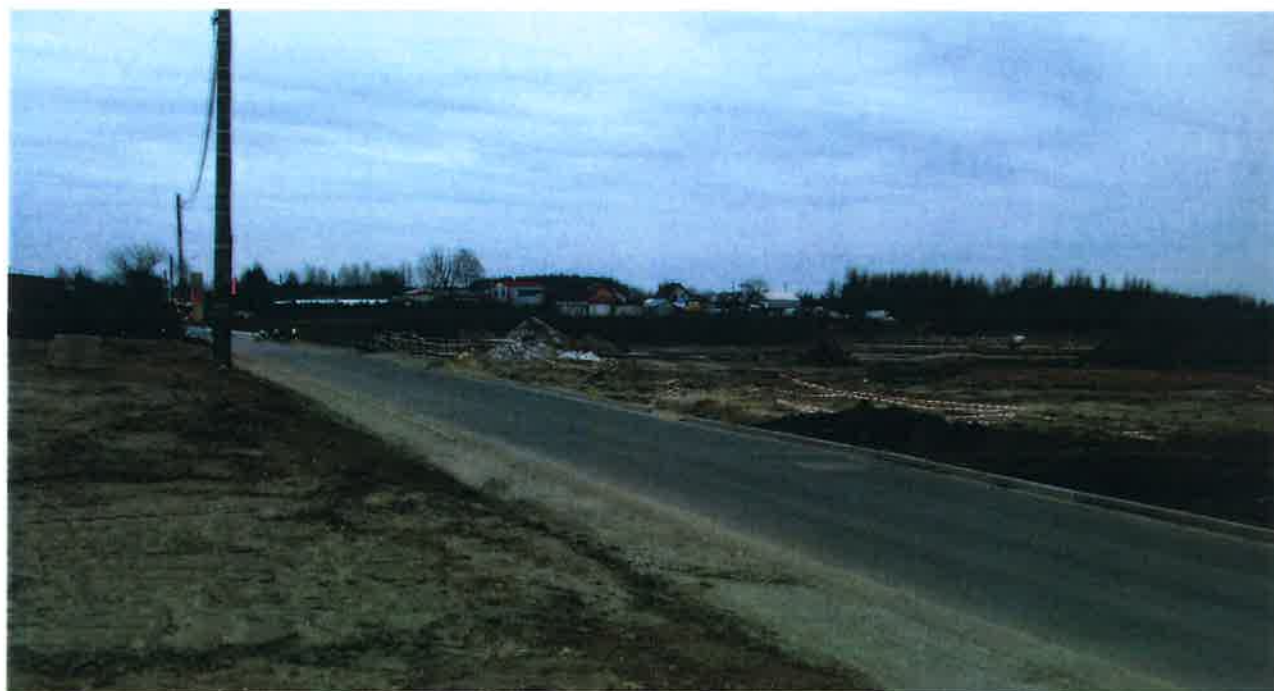
Rys. nr 12 Stan zagospodarowania terenu po wykonaniu podstawowych robót naprawczych, marzec 2018 r.

W dniu 1 marca 2018 r. Operator Gazociągów Przesyłowych GAZ-SYSTEM S.A. poinformował WWINB o zakończeniu wszystkich robót budowlanych objętych decyzją nakazową. Po przeprowadzeniu kontroli (związku z art. 84a ust. 2 pkt 2 Prawa budowlanego) WWINB stwierdził wykonanie obowiązków wynikających z decyzji z dnia 27 stycznia 2018 r. WIT.771.2.2.2018.MP.

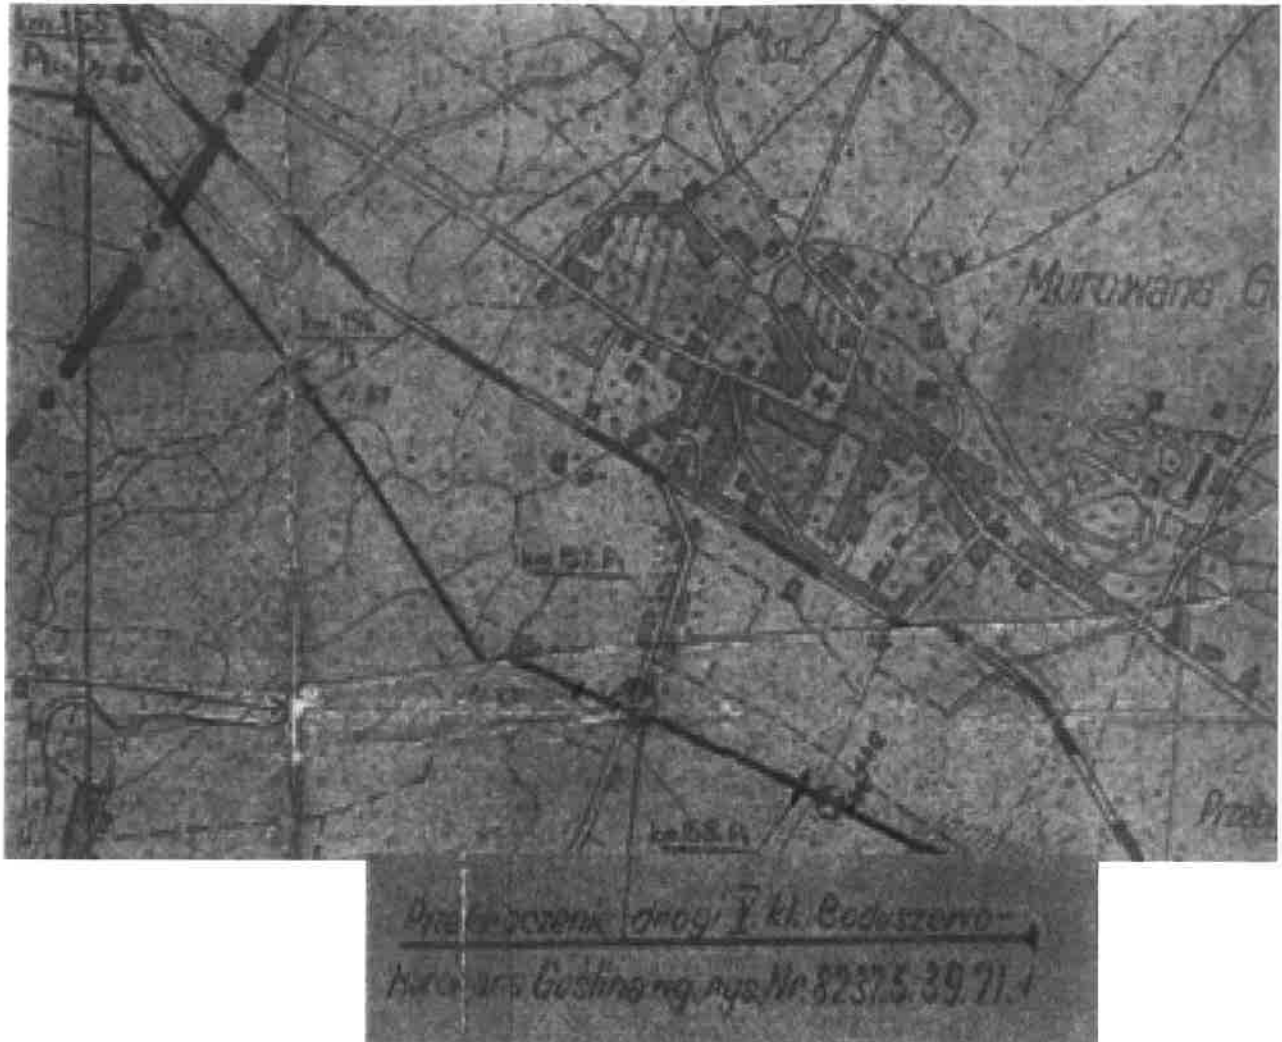
- 1) braku zabezpieczenia gazociągu rurą ochronną w przekroczeniu ulicy Gnieźnieńskiej w Murowanej Goślinie (oznaczonej w projekcie jako droga kołowa państwowa V klasy Boduszewo – Murowana Goślina),
- 2) wspawania w rurociąg kolana segmentowego w okolicy skrzyżowania gazociągu z ulicą Gnieźnieńską, którego projekt techniczno-roboczy nie przewidywał.

Rys. nr 13. Przebieg gazociągu na planie sytuacyjnym z informacją o rysunku szczegółowym przekroczenia ulicy Gnieźniańskiej (drogi państwowej Boduszewo-Murowana Goślina).

Brak rysunków szczegółowych: profilu podłużnego gazociągu w miejscu katastrofy, a także przywołanego na planie sytuacyjnym rysunku nr 8237.5.39.71 („przekroczenia drogi V kl. Boduszewo-Murowana Goślina”) uniemożliwia ścisłą weryfikację przez porównanie ze stanem gazociągu uwidocznionym w trakcie robót naprawczych po katastrofie budowlanej.

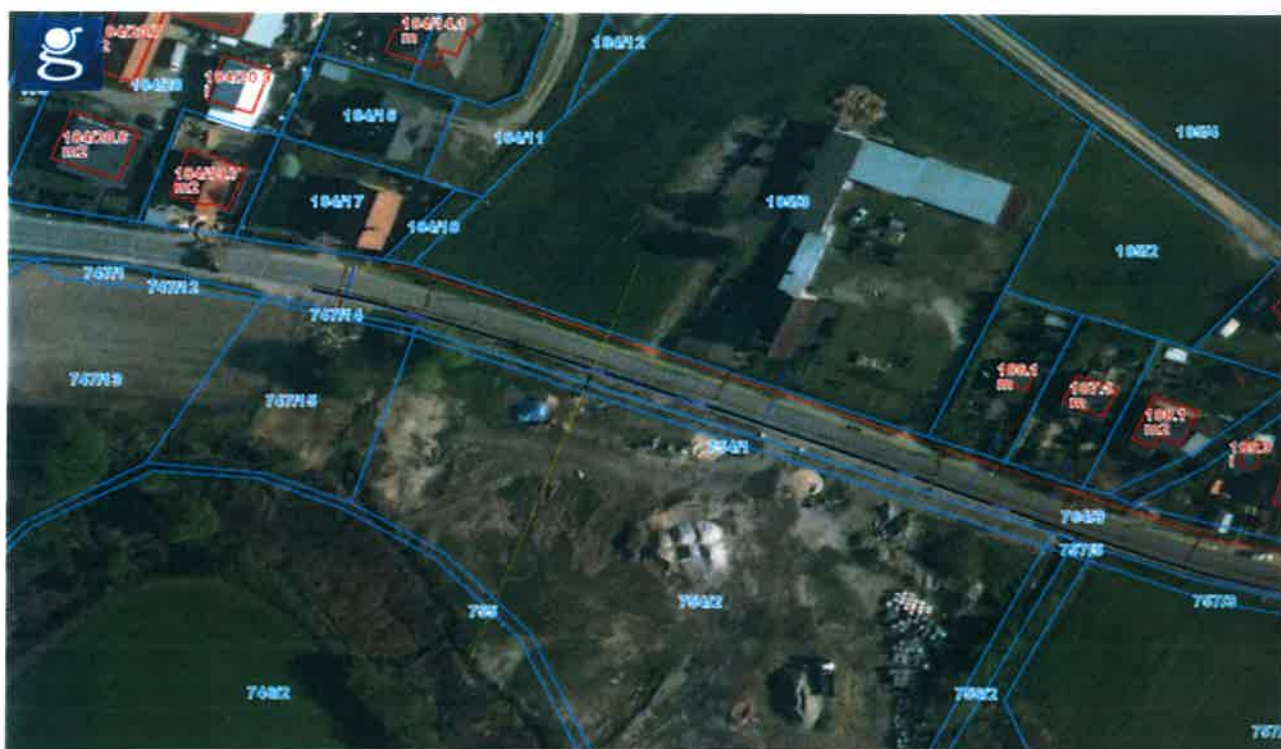
Rys. nr 17. Przebieg gazociągu DN500 Poznań-Rogoźno na nieruchomościach nr 754/2 i 755 (linia koloru żółtego) przed zaistnieniem katastrofy budowlanej (źródło: Geoportal2, Mapy Google).

Proces nawożenia i odkładania gruntu na nieruchomości nr 754/2 mógł trwać wiele lat, w latach 2000-ych. W jego wyniku następowała powolna zmiana obciążeń oddziaływujących na gazociąg. W trakcie podnoszenia terenu powstawały dodatkowe oddziaływania zmienne związane z poruszaniem się maszyn budowlanych bezpośrednio nad gazociągiem i w strefie kontrolowanej. Jedno z takich oddziaływań zaistniało również po katastrofie budowlanej, w następstwie czego nastąpiło wyłączenie gazociągu z eksploatacji z uwagi na powstałe zagrożenie bezpieczeństwa (opisane w pkt 4.2 raportu).

Komisja ustaliła, że prace związane z podnoszeniem poziomu terenu na działce nr ewid. 754/2 odbywały się bez zgody operatora gazociągu.

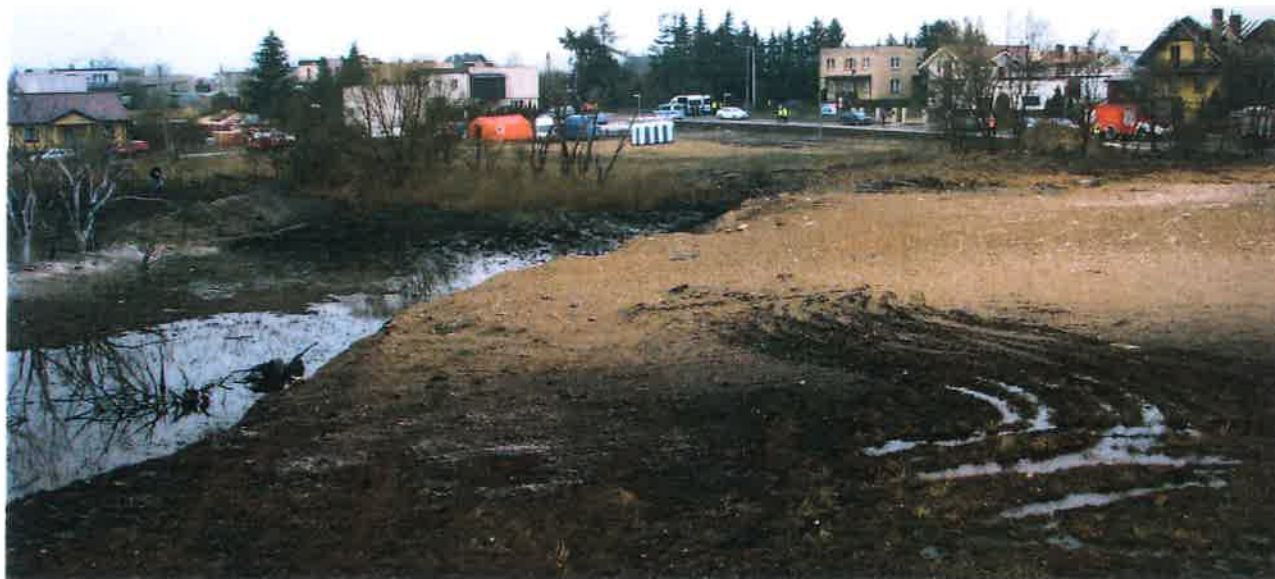
Rys. nr 17. Stan zagospodarowania terenu nieruchomości 754/2 i 755 w dniu 26.01.2018 r.

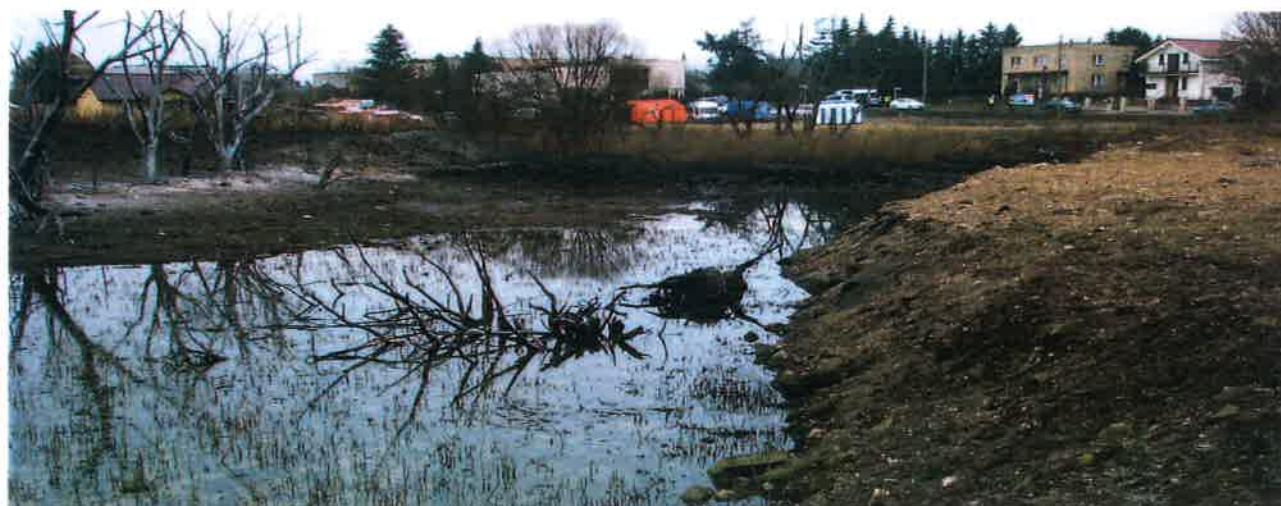
Rys. nr 18. Stan zagospodarowania terenu nieruchomości 754/2 i 755 w dniu 26.01.2018 r.

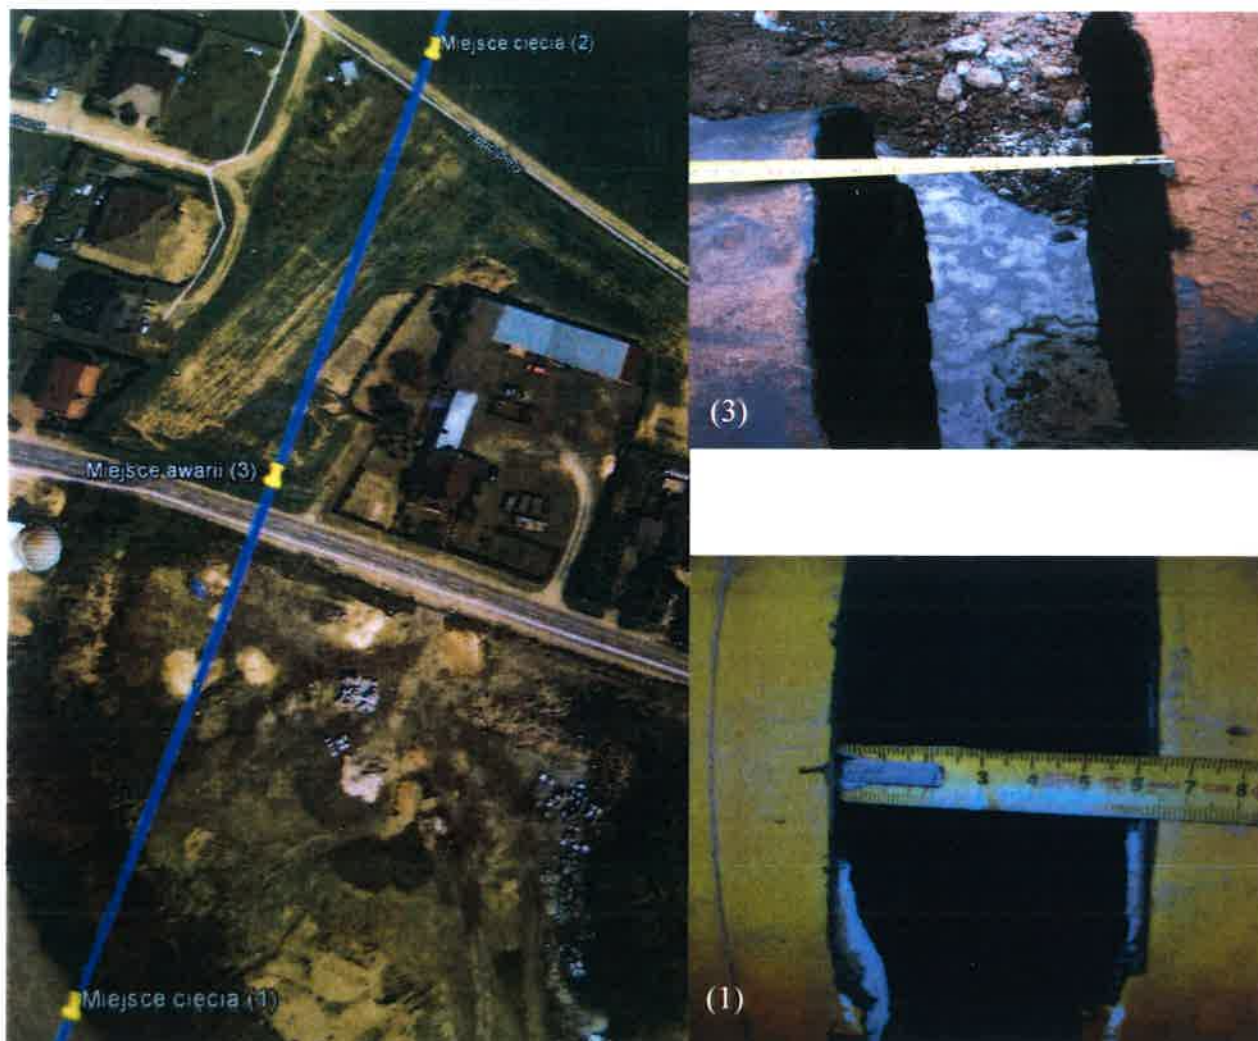
Wpływ oddziaływania pionowego mas ziemnych oraz brak stabilnego posadowienia gazociągu został ujawniony podczas katastrofy budowlanej oraz podczas robót naprawczych związanych z usuwaniem jej skutków. Na powyższe wskazują obserwacje rurociągu: w strefie utraty integralności (miejsce awarii (3) na rys. 19) oraz w strefie jego przecięcia dla wykonania robót naprawczych (miejsce cięcia (1) na rys. 19). W dniu 26 stycznia 2018 r. w miejscu utraty integralności gazociągu zmierzono rozwartość pomiędzy odseparowanymi częściami gazociągu, która wynosiła ok. 18 cm. Dalsze obserwacje zostały podczas robót naprawczych prowadzonych przez Operatora Gazociągów Przesyłowych GAZ-SYSTEM S.A. Jak wynika z relacji przedsiębiorstwa, podczas robót naprawczych dokonano dwóch cięć gazociągu. W efekcie cięcia w pkt 1 (od Poznania), wykonanego w dniu 27 stycznia ok. godz. 0:40 nastąpiło przemieszczenie wzdłużne gazociągu o 6-8 cm, a podczas cięcia zaobserwowano wyrwanie materiału rodzimego rury. Podczas cięcia nr 2, wykonanego od strony Rogoźna w dniu 27 stycznia 2018 r. ok. godz. 19:45 nie odnotowano przemieszczeń. Mając na uwadze wyniki przeprowadzonych badań geotechnicznych uznać należy, że rura przewodowa gazociągu pomiędzy punktami nr 1 i 3 uległa przemieszczeniom pionowym w gruncie.

Rys. 19. Przesunięcia poziome gazociągu: w miejscu utraty integralności podczas katastrofy budowlanej (3) oraz w miejscu cięcia gazociągu w związku z robotami naprawczymi (1).

Przemieszczenie wzajemne rur gazociągu w miejscu katastrofy budowlanej w płaszczyźnie poziomej, uwidocznione na rys. nr 19, powstało w wyniku zaistnienia przeciwnie skierowanych sił związanych z gwałtownym wypływem gazu pod dużym ciśnieniem i nie jest w ocenie komisji istotne w kwestii ustalenia przyczyn katastrofy budowlanej.

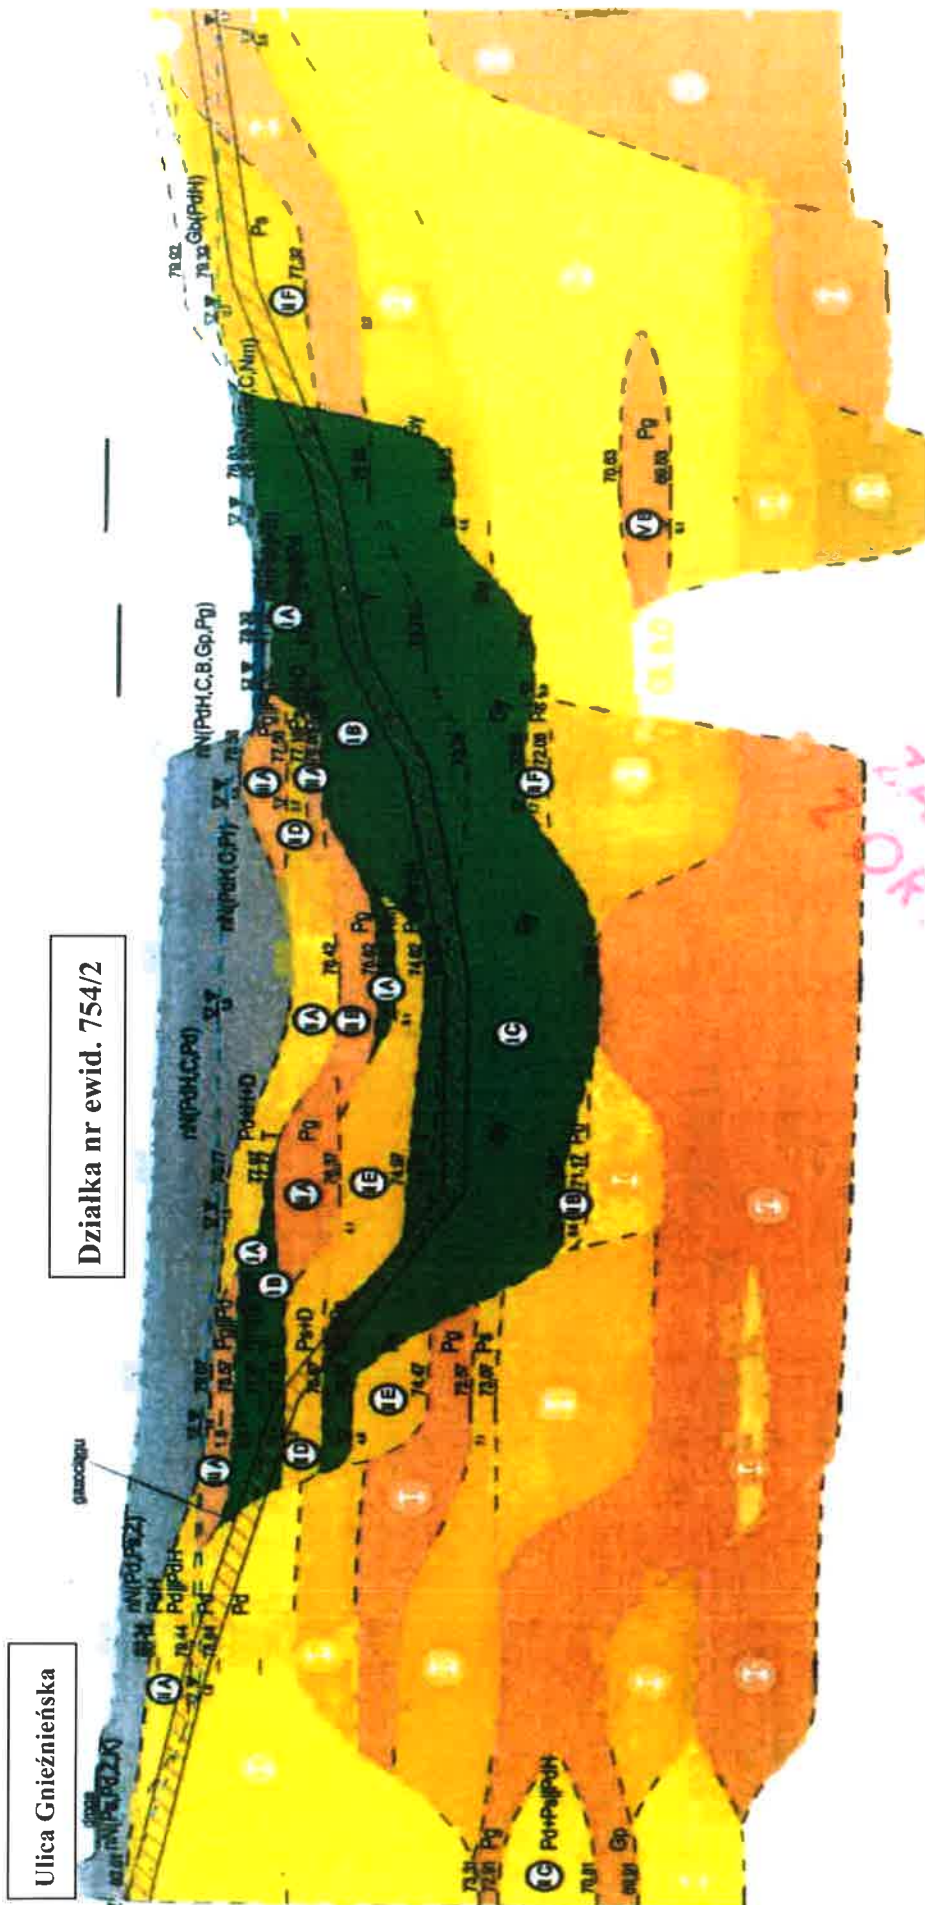
„Nasyp niebudowlany - złożony z piasku drobnego humusowego, gruzu ceglanego, gruzu betonowego, gliny piaszczystej, piasku gliniastego, piasku grubego, gleby, piasku średniego, żwiru, kamieni i piasku drobnego. Stanowi warstwę o miąższości sięgającej do 2,90 m p.p.t. (..).

Gleba - złożona z piasku drobnego humusowego, stanowi warstwę o miąższości sięgającej do 0,6 m p.p.t” .

- dokładne rozpoznanie litologii podłoża dotyczy jedynie lokalizacji punktów badawczych
- na przekroju ukazano przybliżoną głębokość na jakiej znajduje się gazociąg
