RAPORT KOMISJI Z POSTĘPOWANIA WYJAŚNIAJĄCEGO

w sprawie ustalenia przyczyn i okoliczności katastrofy budowlanej gazociągu wysokiego ciśnienia DN500 Poznań-Rogoźno, zaistniałej w dniu 26 stycznia 2018 r. w miejscowości Murowana Goślina, w powiecie poznańskim, woj. wielkopolskim, przeprowadzonego przez Wielkopolskiego Wojewódzkiego Inspektora Nadzoru Budowlanego w związku z art. 74 ustawy z dnia 7 lipca 1994 r. Prawo budowlane (tekst jednolity: Dz. U. z 2019 r. poz. 1186 ze zm.).

- Poznań, dnia 18 maja 2020 r. -

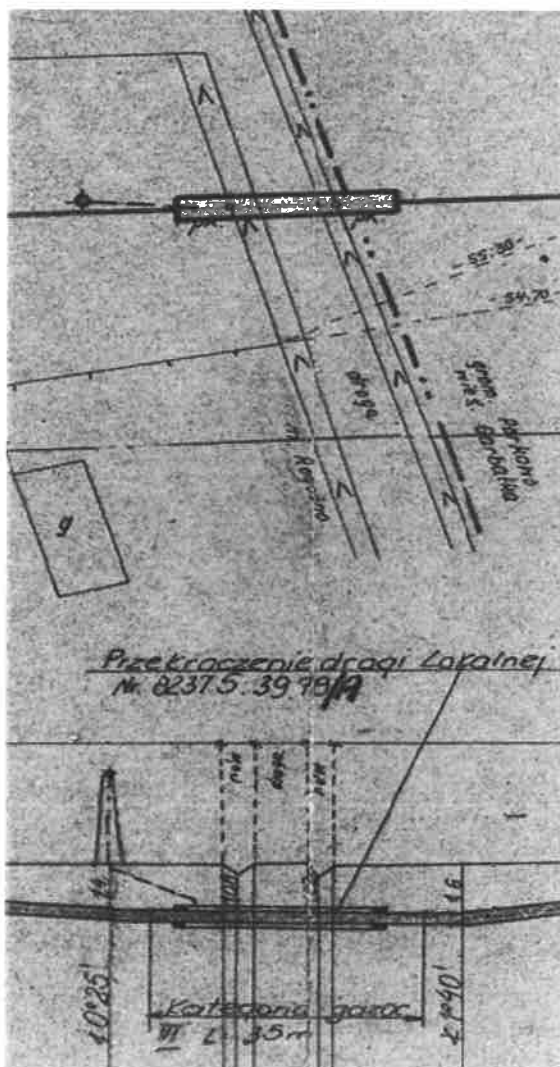
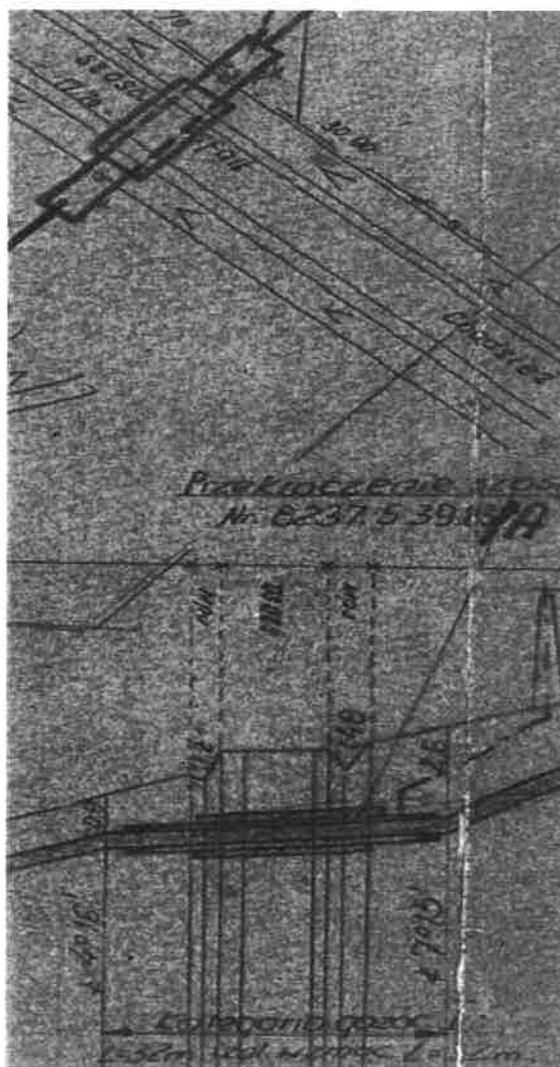
Rys. nr 15 i 16. Przykładowe sposoby przekroczeń dróg lokalnych i państwowych.

Zastosowanie i wyprowadzenie rury ochronnej na długość 10 m poza krawędź drogi (ulicy Gnieźnieńskiej) uniemożliwiłoby zabudowę kolana segmentowego w miejscu zaistnienia katastrofy budowlanej gazociągu, o czym będzie mowa w pkt. 6.1.2 raportu.

Dla pełnego wyjaśnienia przyjętych w projekcie rozwiązań technicznych na rys. nr 15 i 16 przedstawiono przekroczenia dróg przeciskiem i przekopem w innych lokalizacjach, dla których rysunki szczegółowe się zachowały.

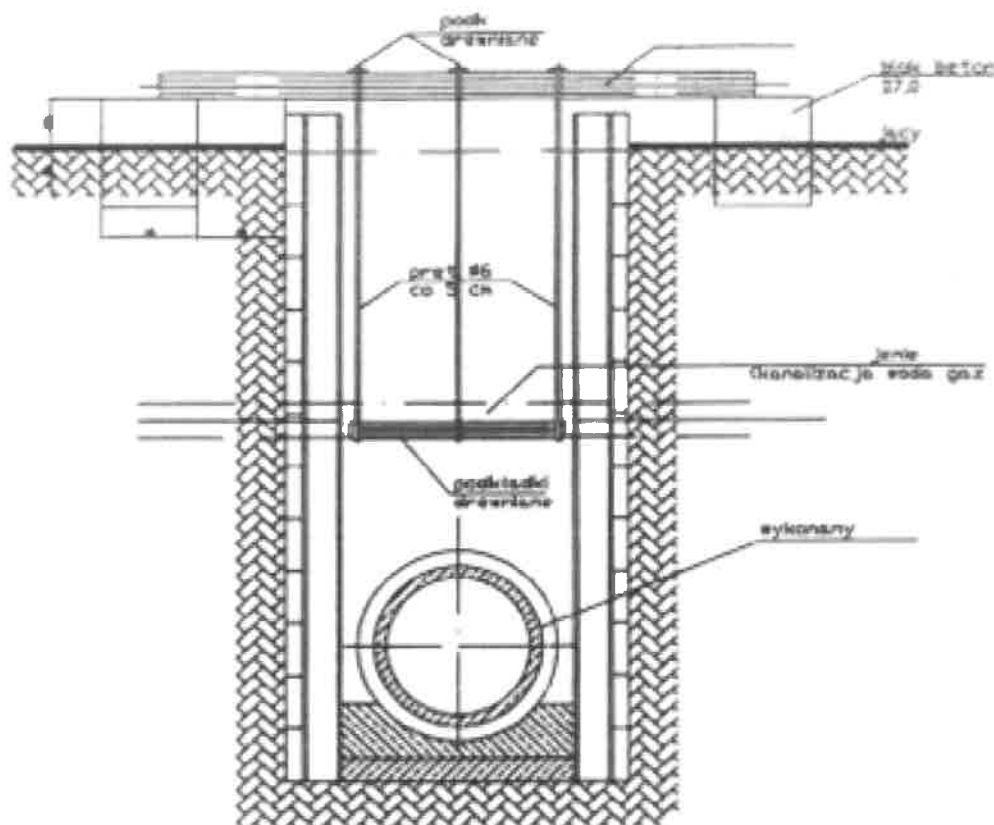
Jak wynika z dokonanych ustaleń, przejście kanalizacji sanitarnej DN300 w rurze ochronnej $\varnothing 500$ mm pod gazociągami wykonano w okresie marca-kwietnia 2014 r. pod nadzorem Operatora Gazociągów Przesyłowych GAZ-SYSTEM S.A. w Poznaniu. Projekt budowlany budowy kanalizacji, opracowany w 2008 r. został uzgodniony z Operatorem Gazociągów Przesyłowych GAZ-SYSTEM S.A. w 2007 r. W ramach przedmiotowej budowy wykonano również remont nawierzchni drogowej ulicy Gnieźnieńskiej.

Projekt budowlany przewidywał wykonanie wykopu umocnionego oraz zabezpieczenie gazociągów w sposób przedstawiony na poniższym rysunku:
